MÄTÄJOEN TALIN ALUEEN TALKOOKUNNOSTUKSET

Vuosiraportti 2023

**Viisitoista vuotta vapaaehtoistyötä erittäin uhanalaisen vaellustaimenen
hyväksi**

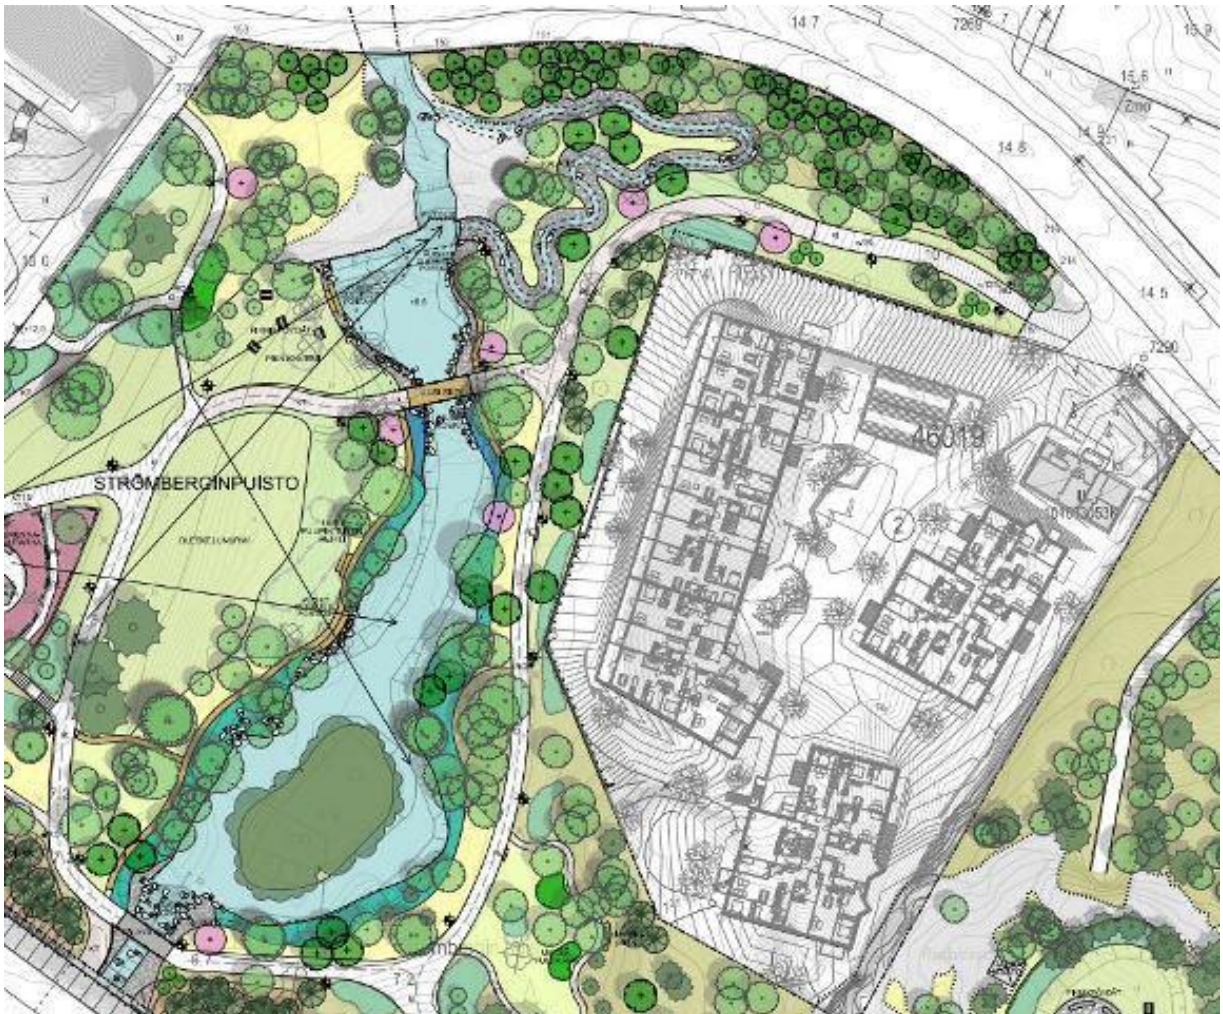
Strömbergin puiston uudistussuunnitelma. Kuvan yläreunassa putouksen ohittava, meanderoiva purouoma. lähde Helsingin kaupunki

Helsingin kaupunki on päättänyt hakea rakennuslupaa luonnonmukaiselle ohitusuomalle Strömbergin puiston putouksen viereen. Lupahakemus on tällä hetkellä Aluehallintoviraston käsittelyssä. Ohitusuoma on erittäin tervetullut, sillä myös ylävirtaan on onnistuttu palauttamaan taimenkanta. Taimenia nähtiin tänäkin vuonna hyppimässä putousta vasten, kun ne yrittivät päästä kudulle Kannelmäen alueelle, jossa ovat aikoinaan syntyneet. Mätäjoen vaellusesteiden poistuessa tulee panostaa yläjuoksun kunnostuksiin, jotta uhanalainen taimen voisi lisääntyä koko jokialueella.

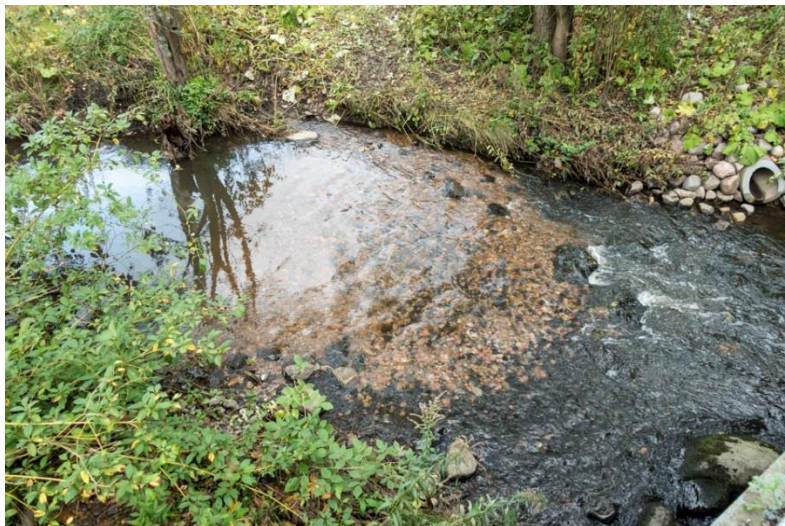
Uudelleen soraistettu kävelysillan edusta. Soraikkoon kuti lokakuussa kolme taimenta

Alue on ollut meritaimenten suosiossa jo usean vuoden ajan. Jokainen kuteva taimen siirtää kutupesän tehdessään soraa alavirtaan. Vuonna 2022 kookkaita kutijoita oli niin paljon, että kävelysillan edustalta kaikki sora oli kertynyt virtapaikan niskan kynnykseen ja osin valunut sen yli koskikivikkoon. Syystalkoissa kävelysillan edustalle lisättiinkin useita tonneja uutta soraa.

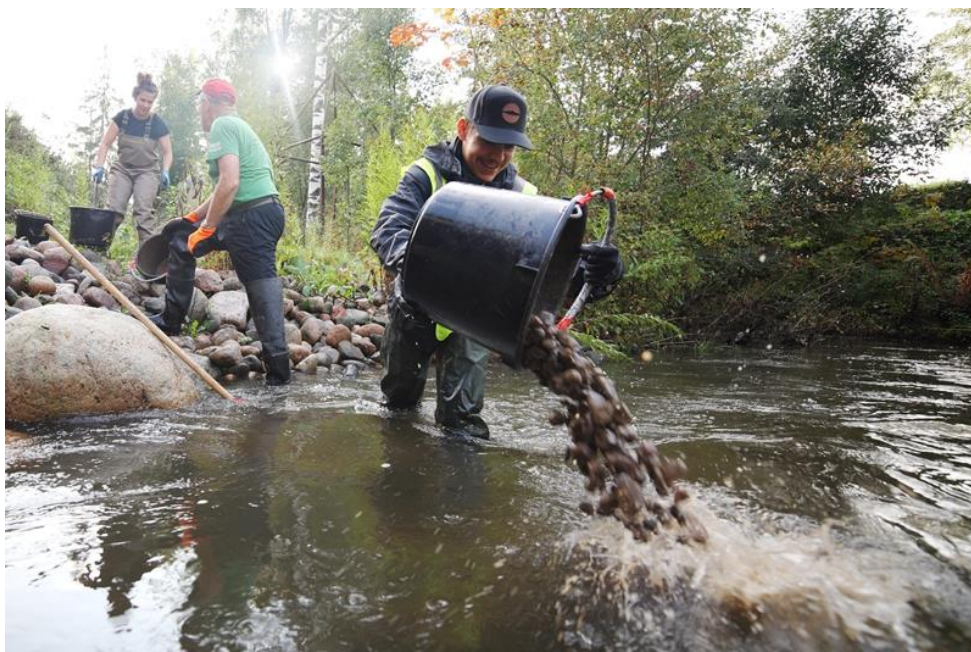
Työn ohjaaja **Tomi Räsänen** ja talkooväki levittävät soraa Pitäjänmäentien alittavan kanavan suulle. Myöhemmin syksyllä uuteen soraan kuti kaksi taimennaarasta. Kuva Janne Salomeri

Pitäjänmäen alittavan kanavan suulla on viime vuosina käynyt myös kudulla kookkaita merivaelluksen tehneitä taimenia. Taimenet ovat kuteneet virran tuomaan sepelin ja hiekan sekaiseen kasaumaan. On epävarmaa, onko mäti selvinnyt kasaumassa hengissä poikasten kuoriutumiseen saakka. Sen takia kanavan suulle rakennettiin pyöreäkivisestä sorasta uusi, hapekasta vettä läpäisevä kutusoraikko.

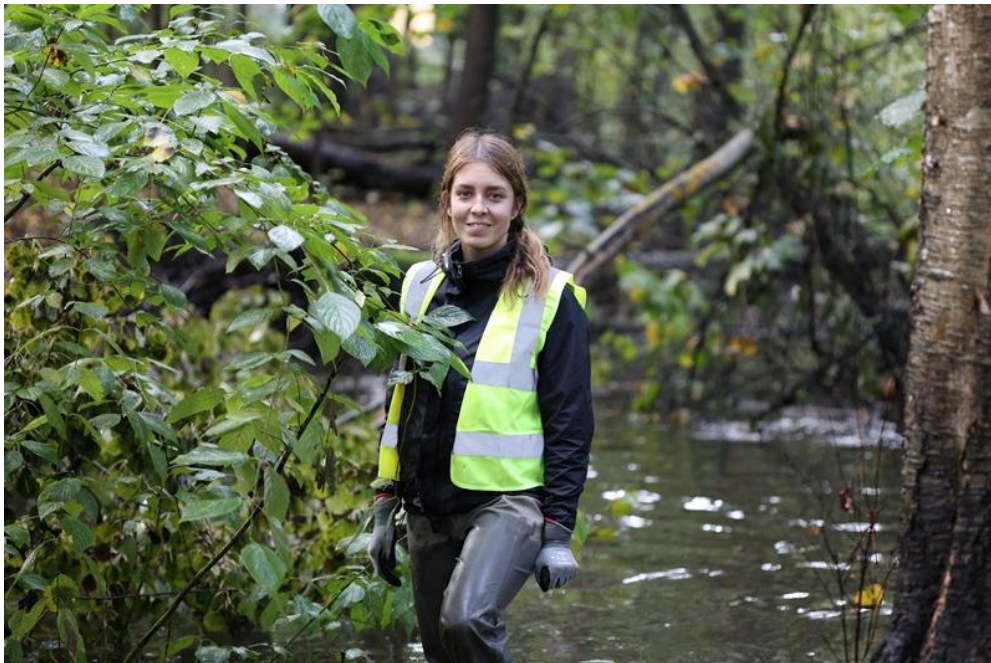
Marianne Valkama ohjasi lehdon virtapaikan kiveämistä

Parinkymmenen metrin päässä ylävirrassa oleva hulevesiputki on jo kolmena vuotena peräkkäin syöttänyt jokeen runsaasti hiekkaa. Kutusoraikon alapuolella on myös ollut liian vähän suojapaikkoja pienpoikasille. Hiekoittuvan soraikon ja vajavaisten suojapaikkojen takia alue on vuodesta toiseen tuottanut heikosti poikasii. Syksyllä 2022 virtaan lisättiin 15 tonnia seulanpääkiviä sekä uppopuuta luomaan taimenten pienpoikasille sekä muille vesielioille suojaista elinpiiriä. Kivikoita laajennettiin myös syksyllä 2023.

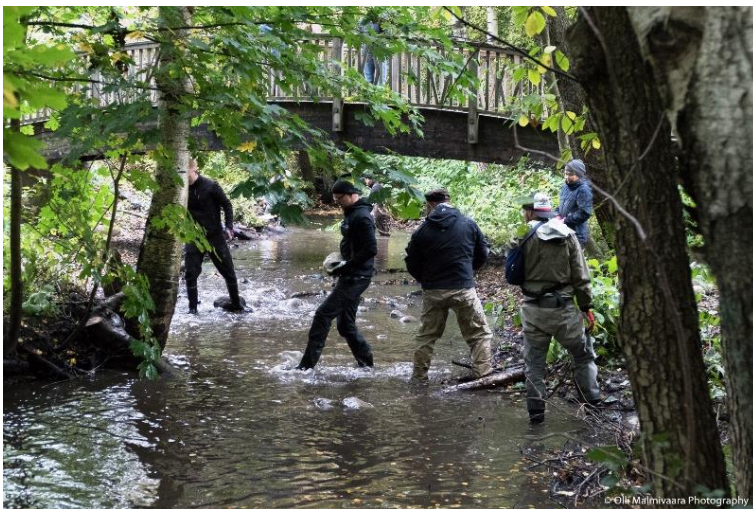
kiveystyö käynnissä syksyllä 2017

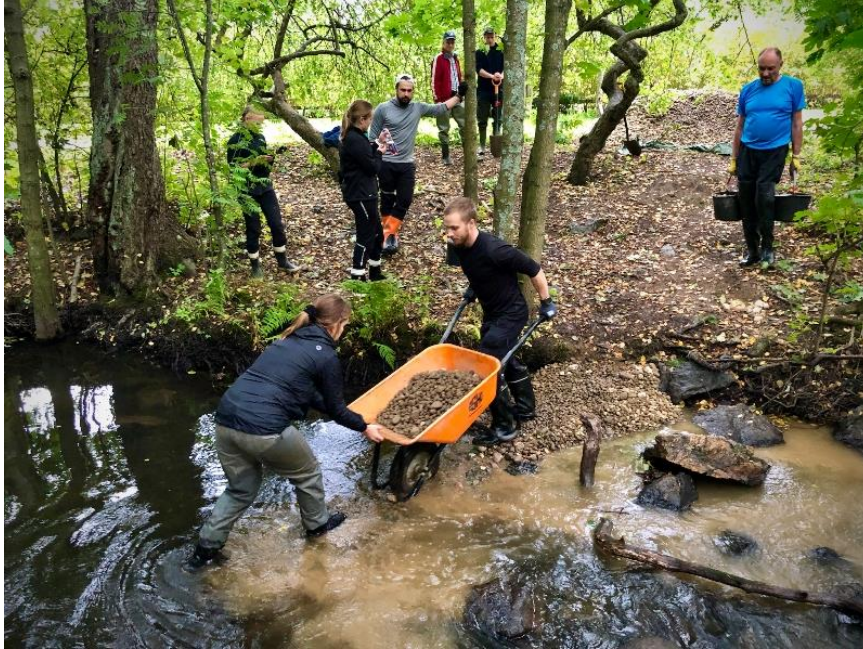
Soraikon uudistus käynnissä syksyllä 2020 kuva Olli Malmivaara

Paikka on ollut taimenten suosiossa vuodesta 2014 alkaen. Jopa niin, että osa sorasta oli vuoteen 2019 mennessä valunut kutijoiden mylläämänä alapuoliseen koskeen. Syksyllä 2019 soraikolla ei ollut yhtään kutupesää. Paikka remontoitiin seuraavana syksynä. Työ onnistui hyvin. Samana syksyllä soraikosta löytyi neljä kutupesää, syksyllä 2021 seitsemän ja 2022 peräti kahdeksan. Syksyllä 2023 soraikolla kuti kolme taimenta.

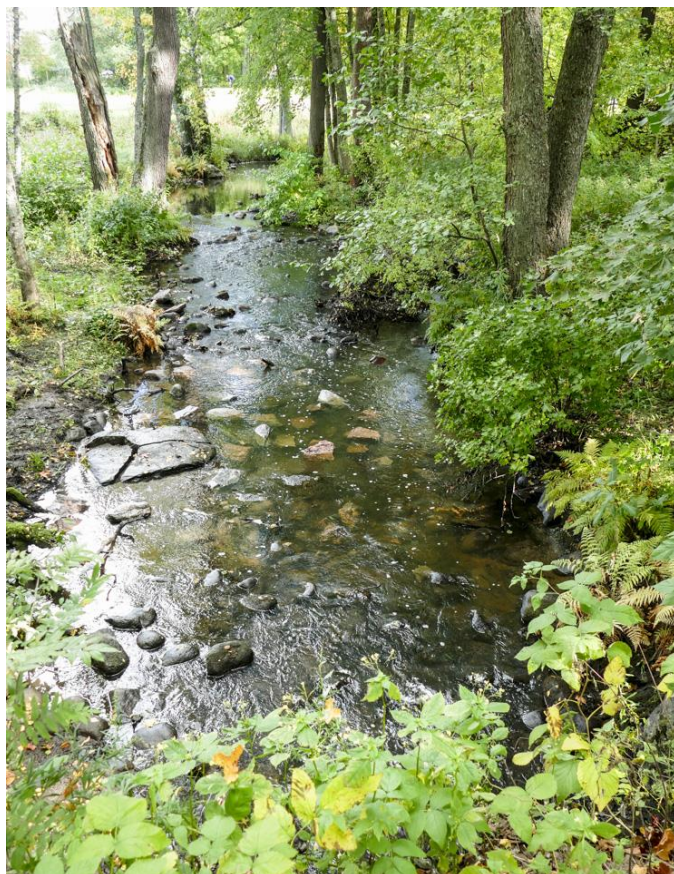
Täydennyskivetty kivisillan virtapaikka on erinomainen taimenten poikasalue

Virran niska on ollut taimenten suosima kutupaikka vuodesta 2017 lähtien, mutta poikastiheydet ovat olleet vaatimattomia. Vuosina 2020, 2021 ja 2022 Virtapaikkaan lisättiin runsaasti kiveä sekä jonkin verran myös uppopuuta. Muutosten vaikutus poikastiheyksiin oli varsin merkittävä kuten sähkökoekalastusten tuloksetkin kertovat.

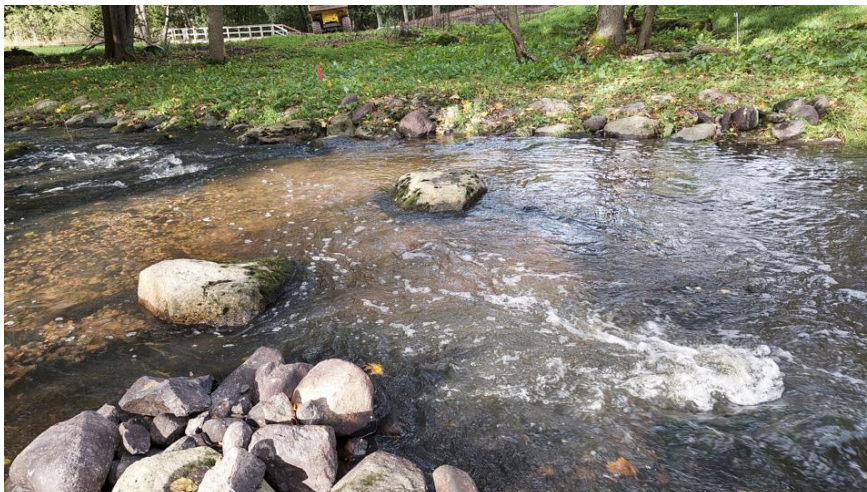
Kovalla työllä tehty uusi kutupaikka ei vielä kelvannut Mätäjoen vaateliaille taimenille, toivottavasti jo ensi vuonna kelpaa.

Kosken niska on soraistettu sekä rakennusvaiheessa vuonna 2013, että 2020 talkoissa hiukan karkeammalla soralla. Kumpikaan sora ei pysynyt edes seuraavaan kevääseen asti paikoillaan. Tulvavirtaus osuu matalan sillan alapalkkeihin, joka aiheuttaa niin voimakkaita pyörteitä, että lähes nyrkin kokoisetkin kivet lähtevät virran mukaan.

Syystalkoissa 2023 raivattiin kosken ylimpien kynnysten alapuolelle tilaa siirtämällä muutama tonni kiviä alavirtaan, jossa niistä tehtiin poikasille suojakivikko. Tilalle levitettiin nelisen tonnia soraa taimenten kutupaikaksi. Uusi soraikko ei vielä tänä vuonna kelvannut kutijoille. Ne jatkoivat matkaa yläpuolisille alueille. Toivottavasti jo ensi syksynä tilanne on toinen.

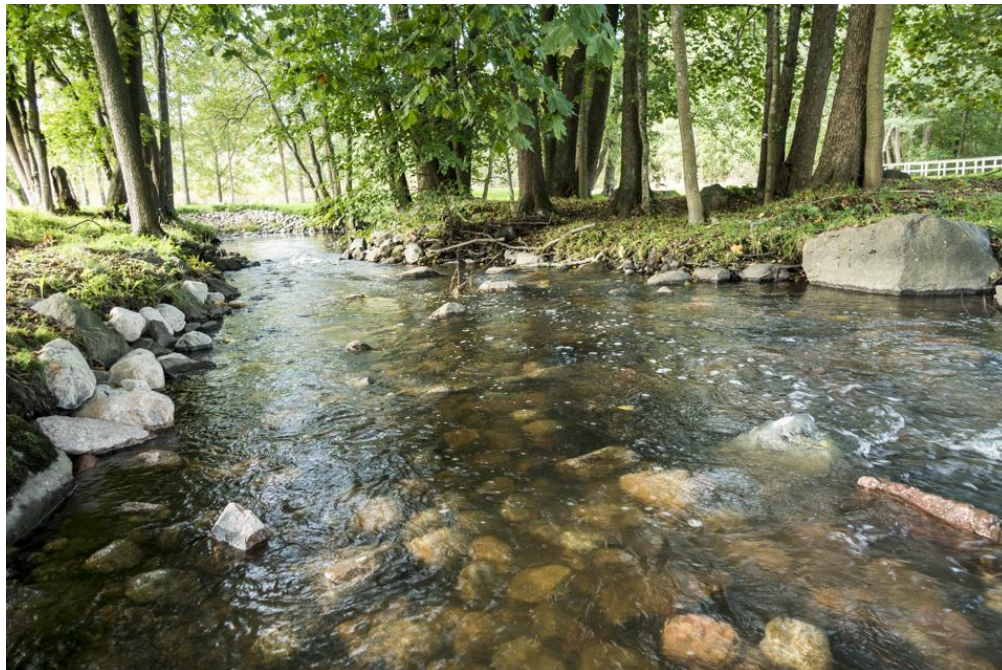
Koko tekokoski on nyt saatu kivettyä taimenten poikastuotantoalueeksi

Koskeen alettiin lisätä seulanpääkiviä vuonna 2020. Työ jatkui vuosina 2021, 2022 ja saatiin valmiiksi talkoissa 2023. Nyt koko koskialue on taimenten poikasille soveliaista, vaihtelevan syvyistä kivikkoa. Saa nähdä minkä verran sinne vuonna 2024 päätyy ylemmiltä kutualueilta poikasia.
